# 한국자동차소비자연맹

## 조사 요약서

카니발(23년4970) 정비 중 엔진 파손

2018.07.27

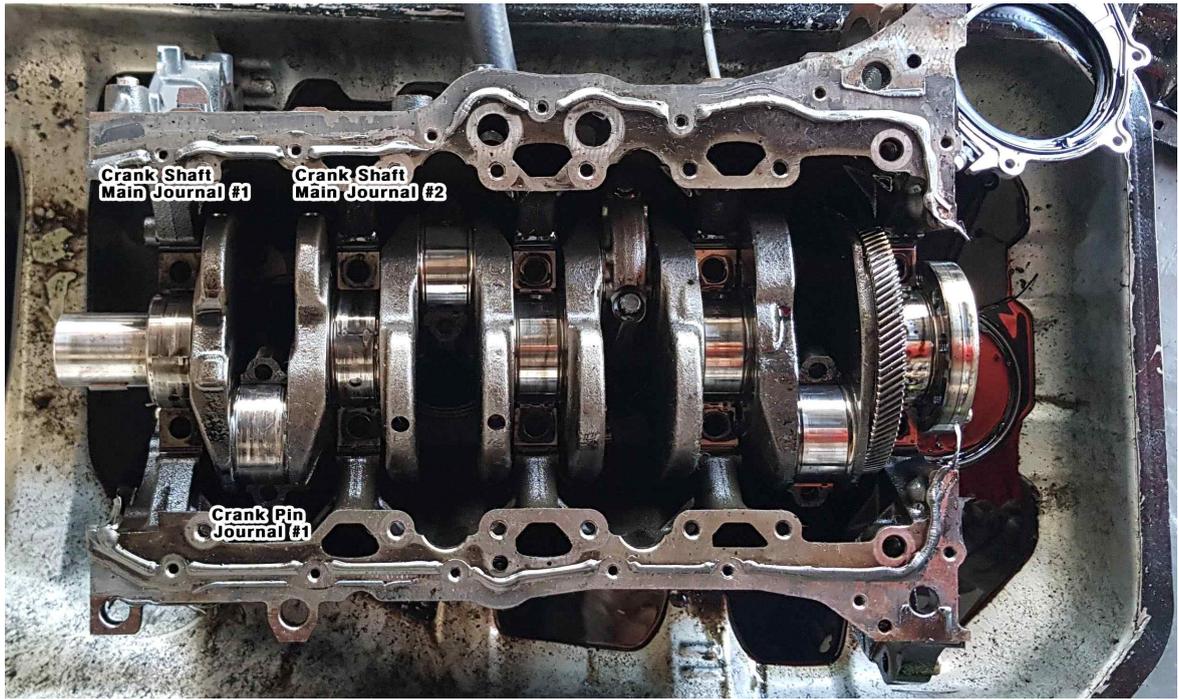
2) Cylinder Block 분해 상태

- (1) 한국자동차연맹 이정주 회장과 최관희 기술고문이 대창기업 방문하여 현장 조사
- (2) Cylinder Block의 Crank Shaft Main Journal #1, #2 및 Crank Pin Journal #1 및 다수의 Crank Shaft Main Bearing과 Connecting Rod Bearing 등의 소손을 확인 함
- (3) 이러한 고장은 윤활 불량으로 인한 마찰과 그로 인한 발열로 순간적으로 발생한 고장임이 명백함
- (4) 오토큐 대표는 차량 입고 전부터 엔진에 이상이 있었던 것이라며, 근거도 없고 입증할 수도 없는 주장을 함
- (5) 새로운 수리에 들어갈 일부 부품인 쇼트엔진을 제공하고, 기존수리에 들어간(현재는 사용이 불가능한) 터보 차저 및 엔진오일의 금액을 받지 않겠다며 피해자에게 수 백 만원의 수리비를 부담하라고 요구함

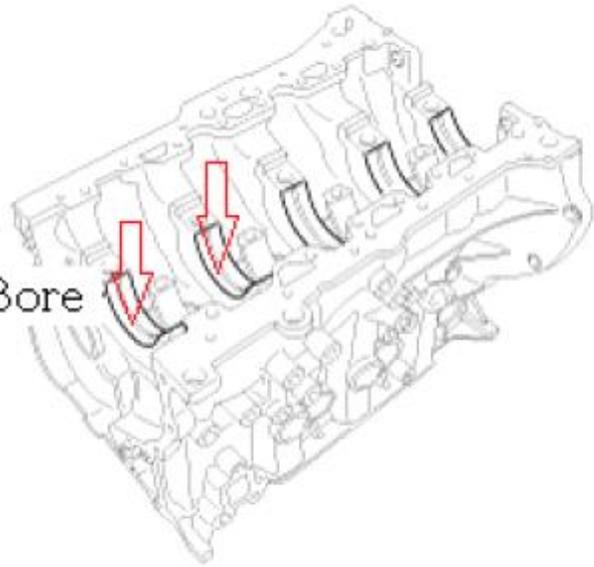
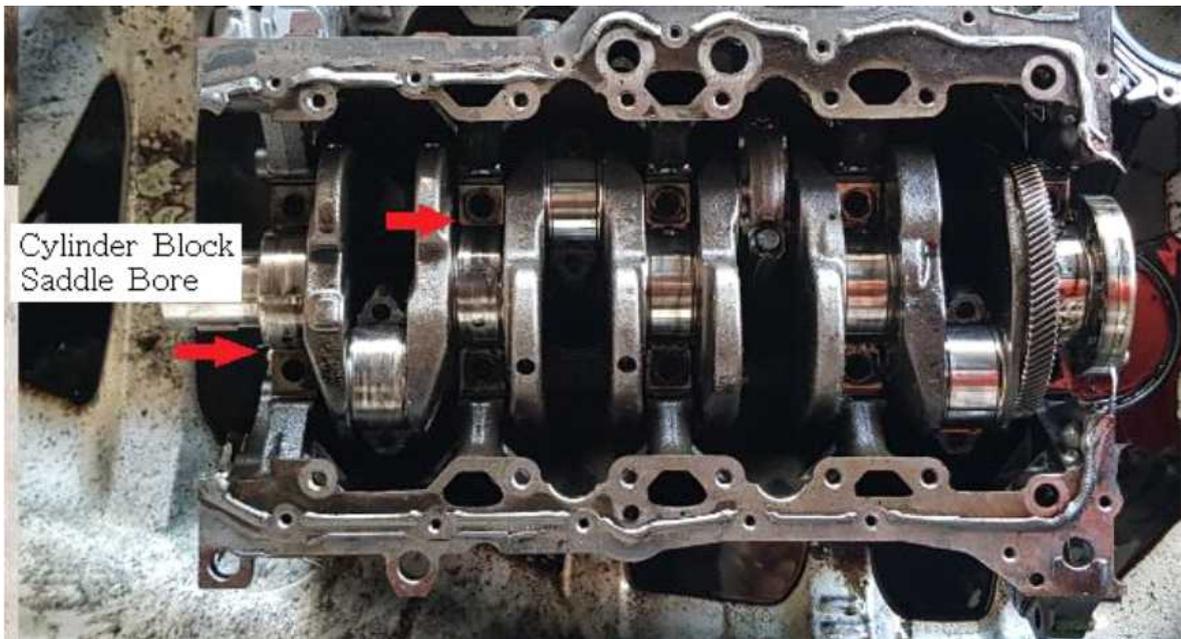
### 3) Cylinder Block Saddle Bore

Cylinder Block Saddle Bore

이로 인해 Main Bearing이 Cylinder Block Saddle Bore에서 함께 따라 돌아 Cylinder Block도 손상되었음

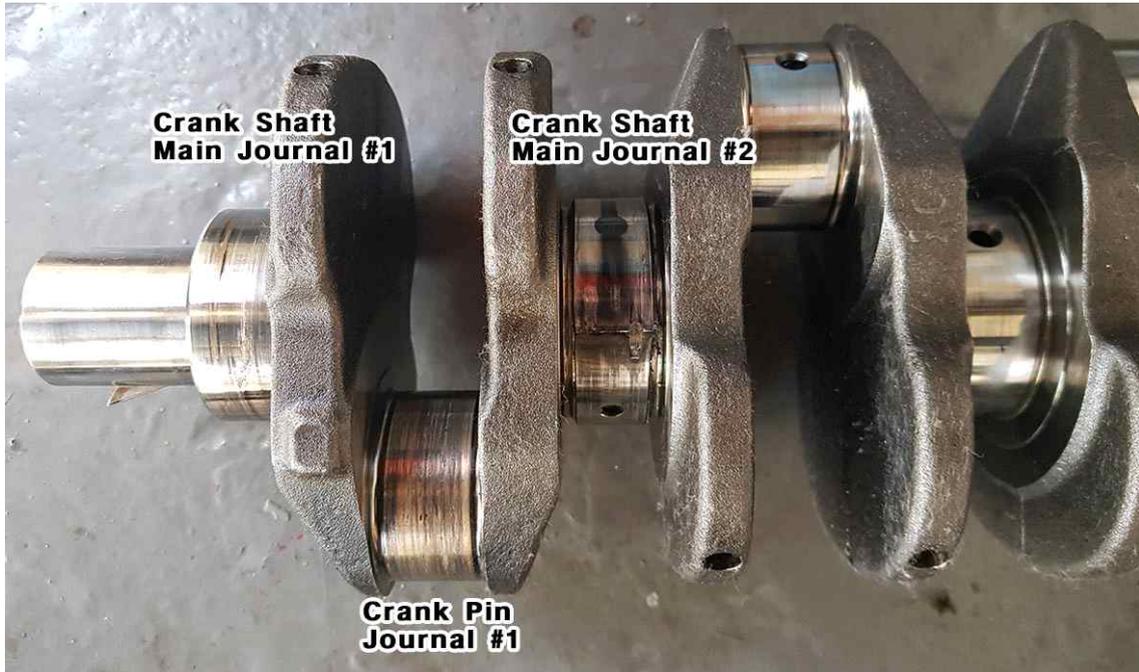
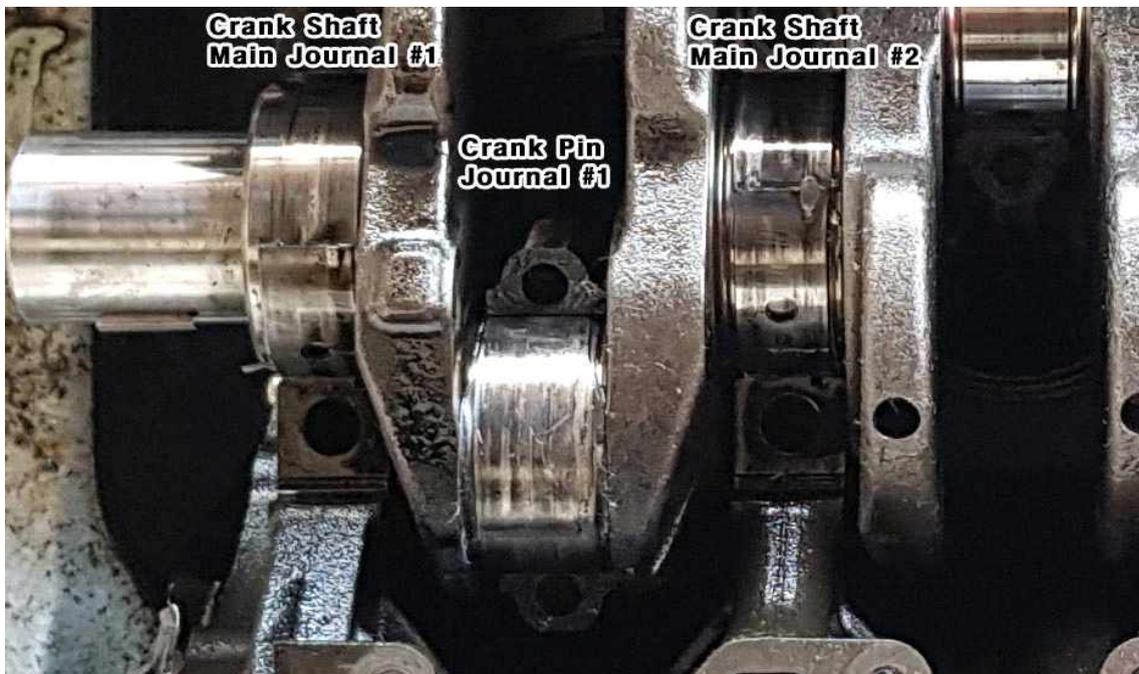
#### 4) Crank Shaft Main Journal 및 Crank Pin Journal 소손 상태

- (1) 아래와 같이 Crank Shaft Main Journal #1과 Crank Shaft Main Journal #2가 윤활 불량으로 Main Bearing과의 마찰로 소손되었음
- (2) Cylinder Crank Pin Journal #1은 Main Bearing이 소착되어 따라 돌면서 Oil 공급 Hole을 막아 2차적으로 발생한 소착 현상임

(엔진 내부의 부품 단 1개소만 소착되었기 때문에 정비 입고 전부터 이상이 있었다는 오토큐 대표의 주장도 전혀 의미가 없어졌음.)

1번 저널이 소착되면 베어링의 Hole을 막게 되어 당연히 윤활이 안 된다.

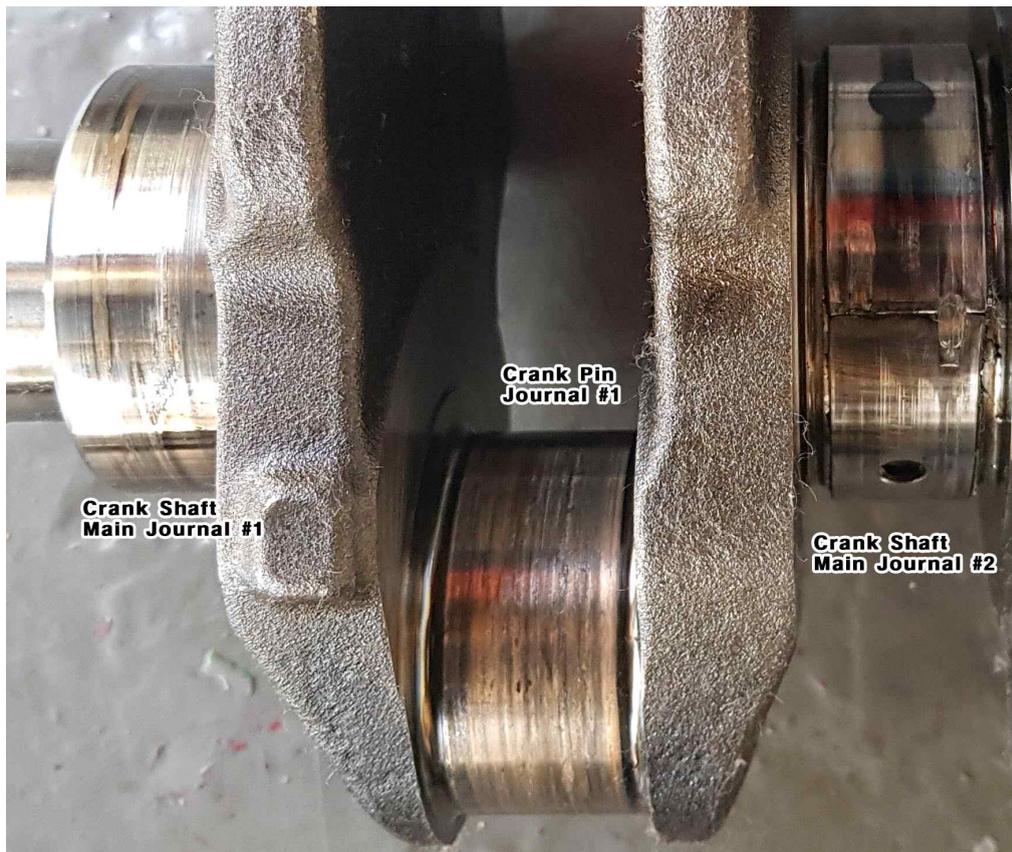
(3) 소손 부위를 확대한 사진

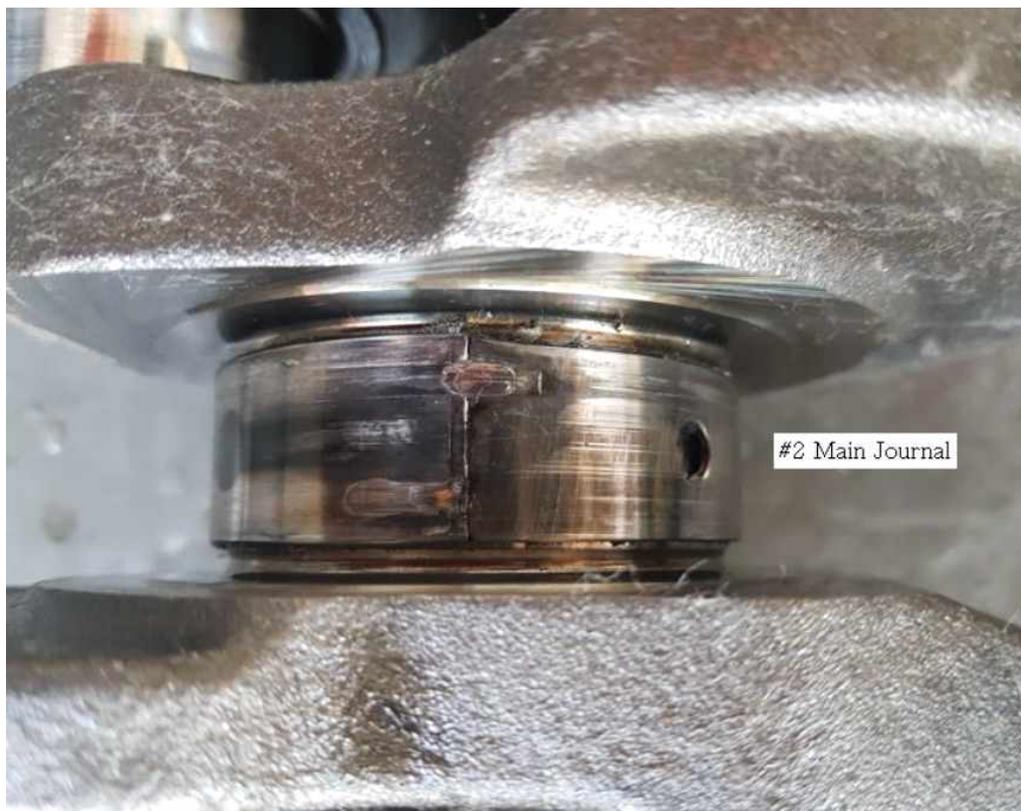
(4) Crank Shaft Main Journal #2에 Main Bearing #2가 완전히 소착되어 붙어 있음

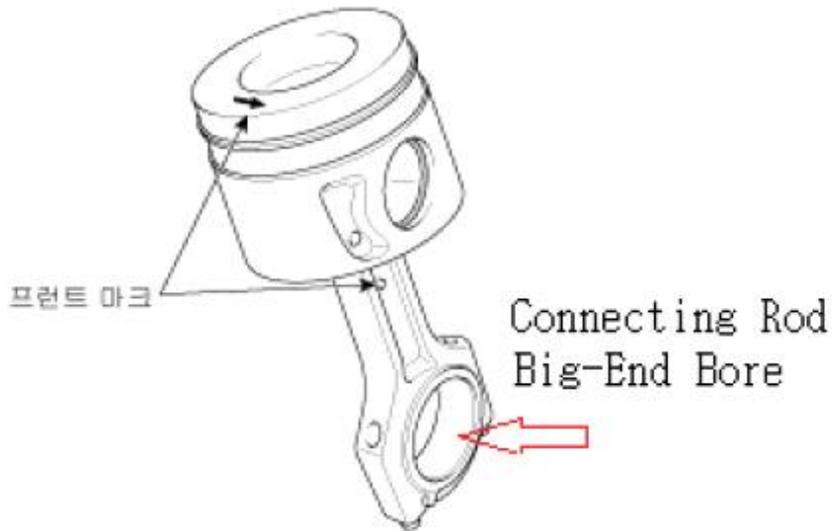
## 6) Cylinder Connecting Rod #1 손상

- (1) Connecting Rod Bearing이 Crank Shaft #1 Pin Journal에 소착되면서 함께 따라 돌아 Connecting Rod의 Big-end Bore도 손상됨

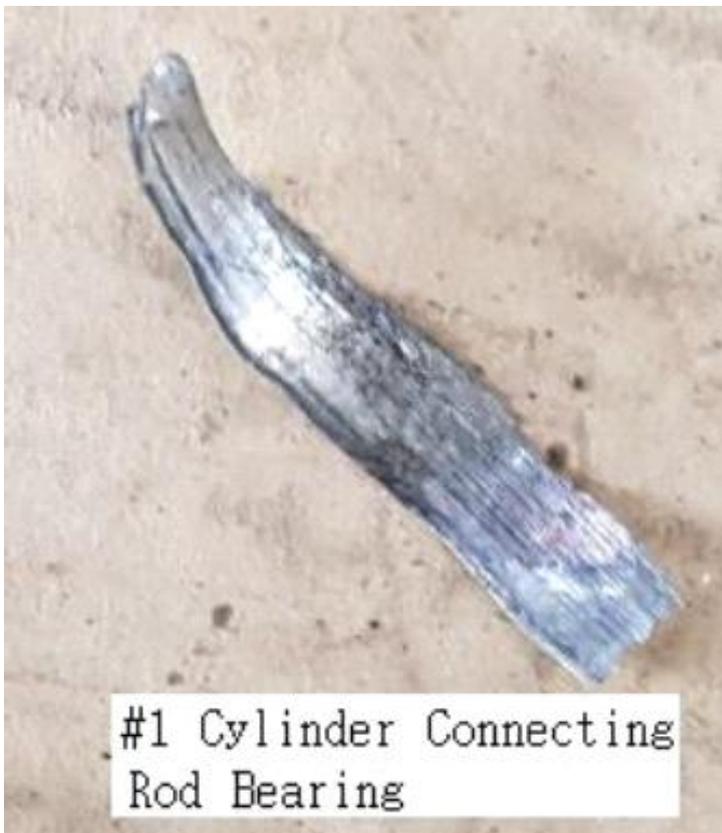
- (2) 윤활이 불량으로 Cylinder Connecting Rod Bearing이 마찰열 발생으로 손상된 현상임
